**Ve věci: Stavebně technické posouzení – geologický průzkum a poškození garáže**

**Objekt a parcela:** *Garáž na parc. č. 178/12 a pozemek na parc. č. 178/2 v k.ú. Opava předměstí 711578*

*Na základě požadavku objednavatele proběhla dne 24.9.2021 v 9 hod kontrola konstrukce garáže včetně poškození nosného zdiva a sondážní výkop svahu na pozemku 178/2 v k.ú. Opava předměstí.*

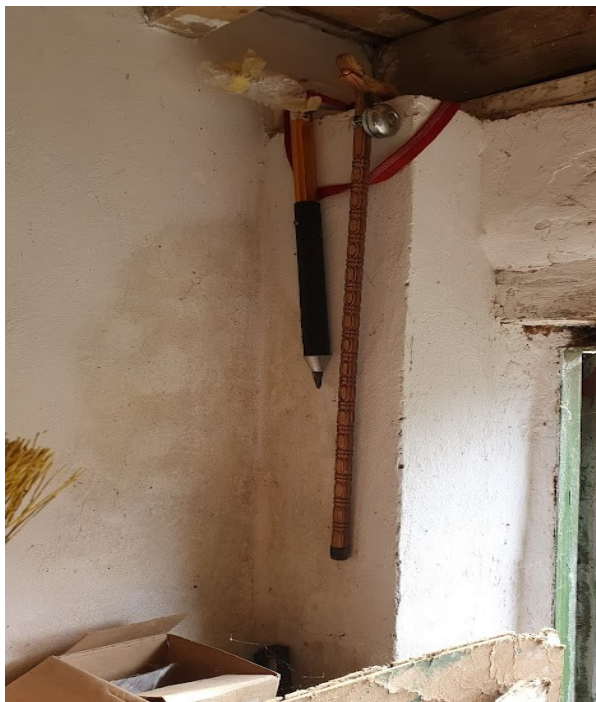
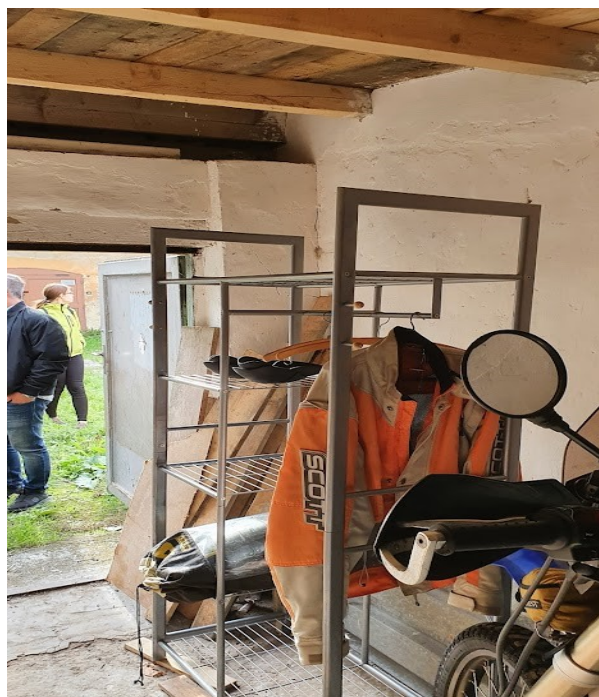
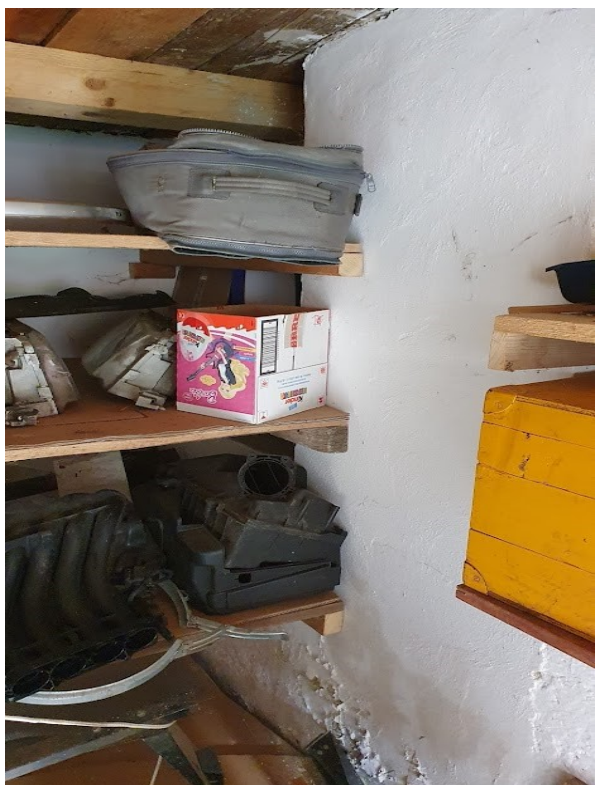
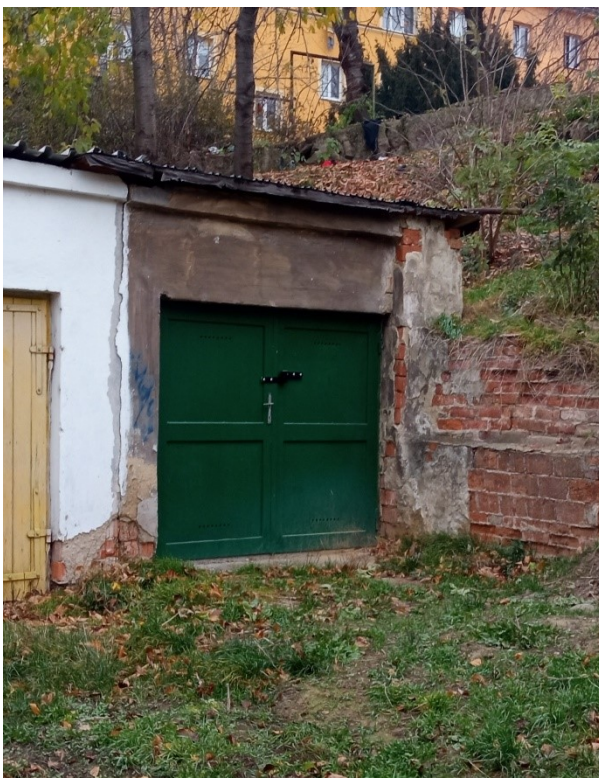
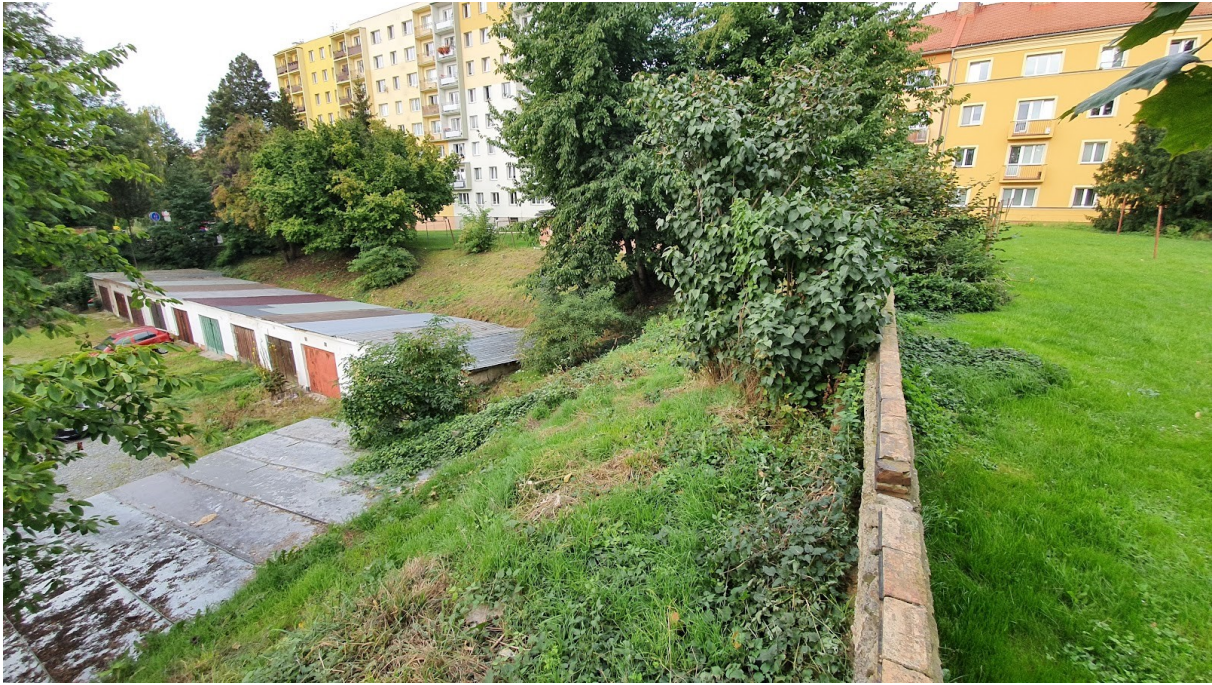
Garáž se nachází v přímém kontaktu se svahem. Výška zeminy na hranici garáže je téměř 2,0 m. Obvodové stěny garáže jsou z cihelného nosného zdiva, střecha je dřevěná s krytinou plechovou v minimálním sklonu a odvody vody na zadní stranu. Dle vizuální kontroly na místě byla zjištěna prasklina v přední straně garáže (cca na celou výšku garáže) ve vnitřním prostoru garáže nebyla zjištěna žádná statická prasklina. Z tohoto hlediska není přední prasklina vytvořena působením statických hodnot od svahu, ale špatným napojením zdiva s bočními obvodovými stěnami. Z přední strany garáže je vpravo vytvořena zděná opěrná zídka. Tato opěrná zeď je značně degradovaná a částečně se rozpadá. Z hlediska vlhkosti je

garáž relativní v dobrém stavu, ale srážková voda ze svahu působí negativně na boční a zadní stranu, jelikož není vytvořen přirozený odvod vody mino předmětnou garáž.

Dle výpočtu svahových poměrů byl proveden výpočet stability svahu a opěrné zdi (viz. příloha). Mezi garážemi bude pomocí betonových bloků BB1 1600x800x800 mm provedena opěrná zeď. V této zdi budou provedeny otvory pro odtok srážkové povrchové vody v KG trubkách pr. 125 mm.

Svah a prostor u stěn garáží bude odtěžen dle navržené tvarové stability viz. příložený řez sanace svahu. Nové tvarování sklonu je 1:1,2 včetně provedeno zarážecích lávek. Po obnažení stěny garáže bude provedena kontrola izolace proti vlhkosti a popř. navržen systém sanace. Vzhledem, že stávající vlhkost garáže je značná a proniká všemi směry (podlahou i stěnami) není možno odstranit vlhkost celkově. Bude se jednat o částečné odstranění vlhkosti i případě sanace obvodového zdiva. Sanaci zdiva je možné navrhnout pouze po odtěžení svahu.

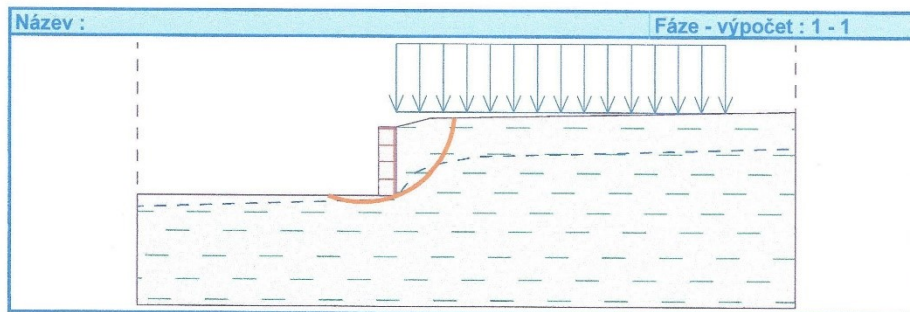
Parametry smykové plochy					
Střed :	x =	10.26 [m]	Úhly :	$\alpha_1 =$	-21.81 [°]
	z =	3.89 [m]		$\alpha_2 =$	86.34 [°]
Poloměr :	R =	4.19 [m]			
Smyková plocha po optimalizaci.

Využití : 95.0 %

Stabilita svahu **VYHOVUJE**
