Ve věci: Stavebně technické posouzení

Budova: Objekt OC Breda, nám. Republiky 159/9,10,11, OPAVA

Posuzovaná část: Celková konstrukce budovy – statické posouzení

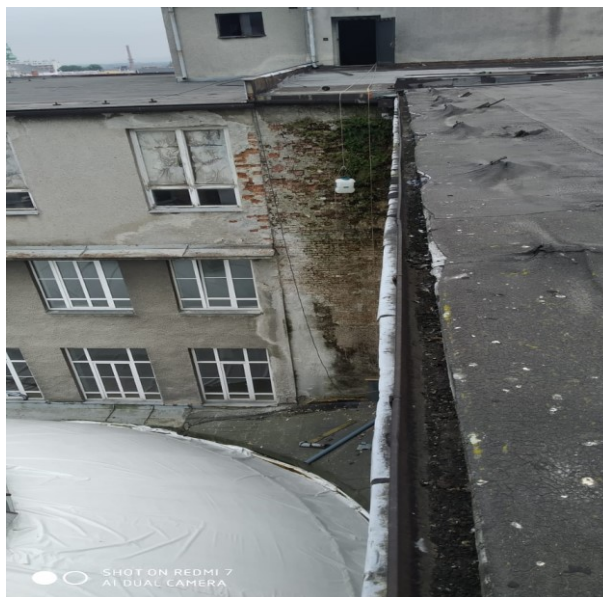
Budova je z železobetonu vytvořena na sloupech o osových vzdálenostech 8000 x 8000 mm, na těchto sloupech jsou vytvořeny železobetonové trámy na následně vytvořena podlaha železobetonová žebříková nebo desková. Tato hlavní nosná konstrukce je zcela bez porušení a zjevných vad. Odvodový plášť, schodišťová a výtahová stěna je tvořena z plných cihel. Celkový stav těchto konstrukcí je taktéž bez zjevných vad. Jediná část je značně degradována, a to roh severního traktu (viz. obrázek). Toto narušení spočívá že značném zatékání ze střešní konstrukce a následně degradaci plných cihel.

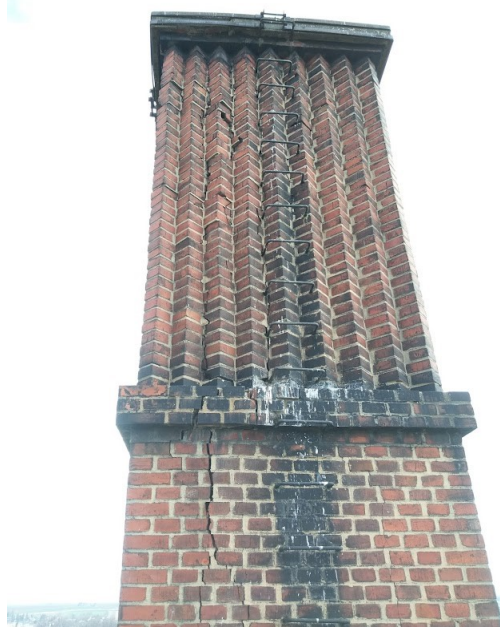
V severní části budovy se nachází zděný komínový průduch, který byl v minulosti využíván pro vytápění objektu tuhými palivy. Jeho výška je 29,53 m. Na tomto komínovém tělese je vertikální prasklina v šířce 1-2 cm na délce 6-7 m. Tato prasklina je monitorována již 24 měsíců a nedochází k žádnému posunu či zvětšování praskliny. Je, ale nutná sanace tohoto komínového tělesa.

Na objektu se ještě nachází komín pro plynová tělesa, který je umístěn na fasádě ve dvorní části u kopule.

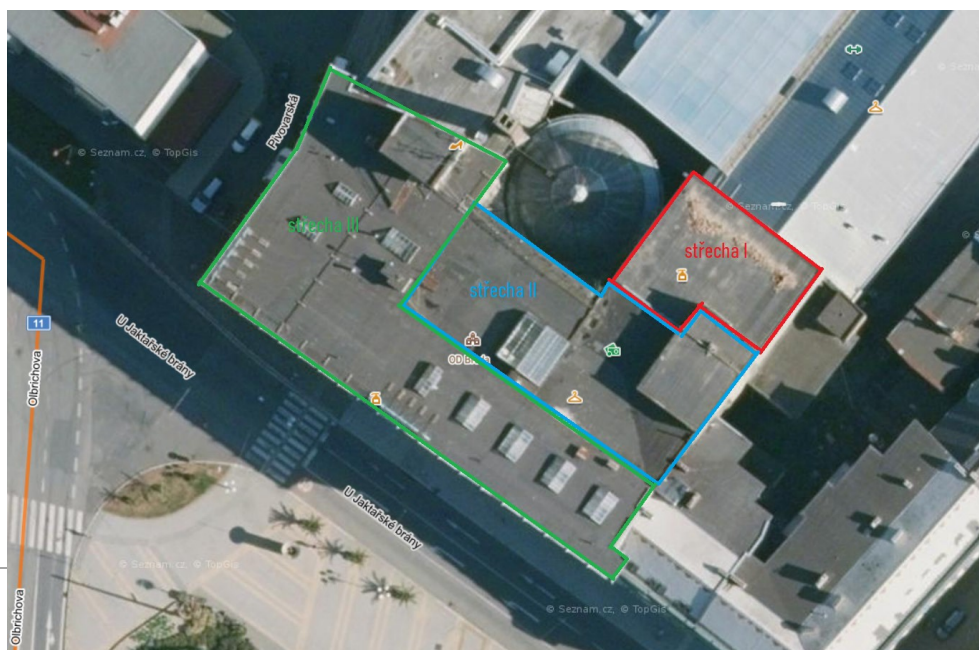
Střecha je pravděpodobně původní železobetonové konstrukce, která je již vytvořena ve spádu. Hlavní izolace je degradována, ale nevykazuje značné zatékání. Jedná se pouze o lokální místa. Na střechě jsou prosvětlovací sedlové světlíky. Nutno počítat s výměnou hlavní hydroizolace.
