Věc: **Vyjádření osoby s odbornou způsobilostí**

Úvod

Cílem předkládaného hydrogeologického a geotechnického posouzení je řešení problematiky zatopení sklepních prostor bývalého OD Breda v Opavě, na ulici U Jaktařské brány. Posudek je zpracován na základě objednávky Statutárního města Opavy, odboru památkové péče, čj. O/OPP/0002/2019, ze dne 23.10.2019. Protože hydrogeologická problematika je zde majoritním problémem, je jí věnována většina následujícího textu.

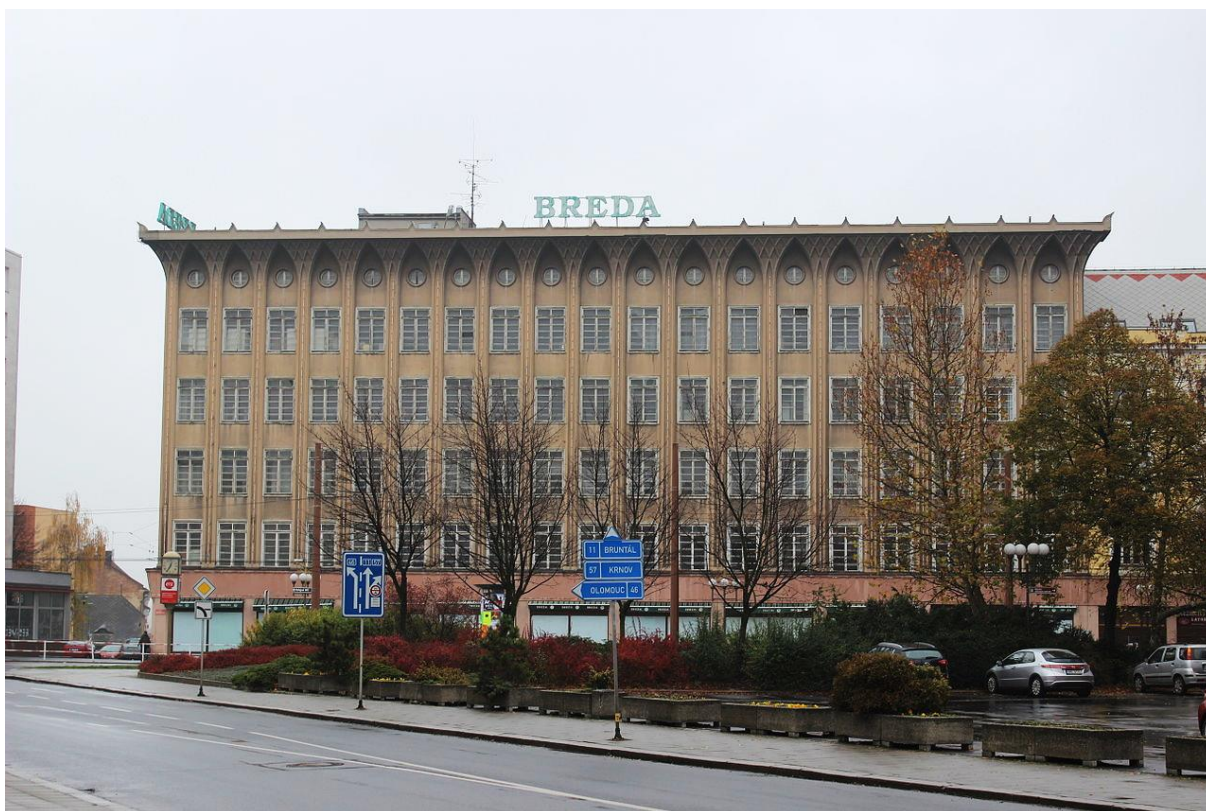
Obr. č. 2

OD Breda, pohled od jihu

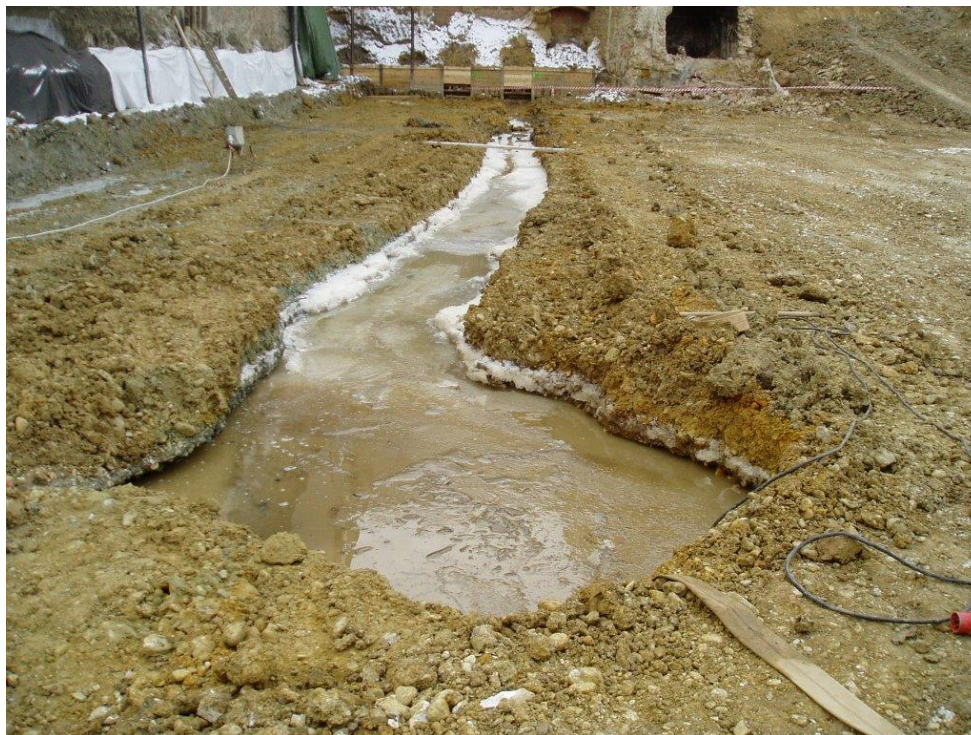
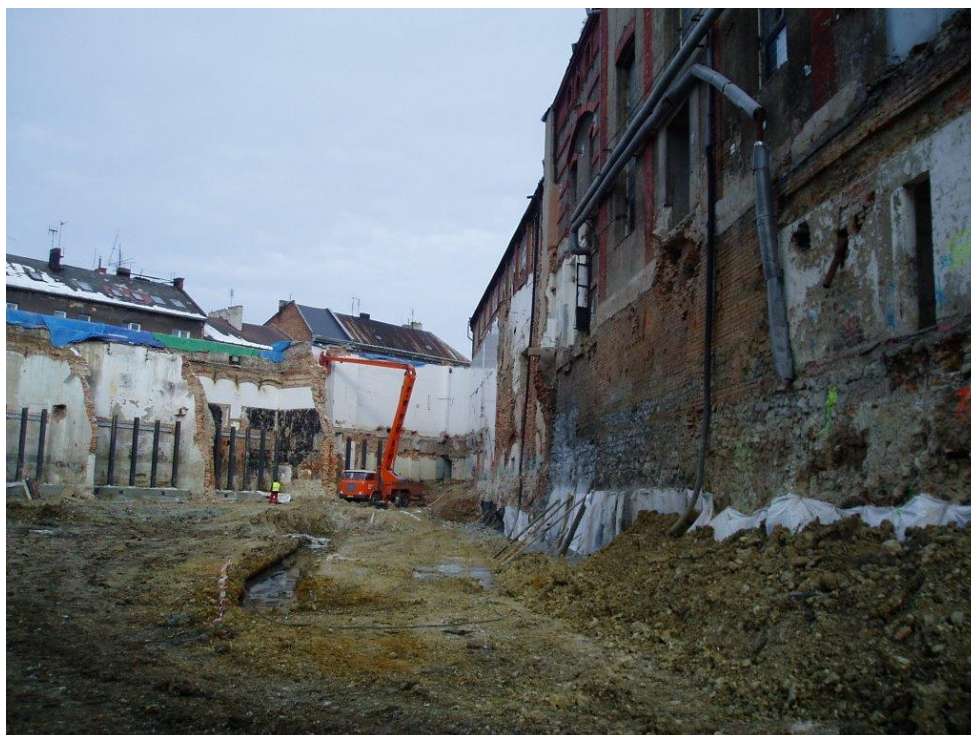
Obr. č. 3

Zakládání OC Breda & Weinstein, snímky odvodňování základové spáry

Pohled k jihu

Pohled k severozápadu

Z důvodu přítomnosti mělkého zvodnění probíhaly na lokalitě v různých časových obdobích práce spočívající v odčerpávání podzemní vody za účelem snižování její hladiny. Tato skutečnost je dokumentována přítomností historických studní v suterénních prostorách bývalého OD Breda (blíže viz následující text) i realizací stavebního čerpání při zakládání objektu OC Breda & Weinstein – viz obr. č. 3).

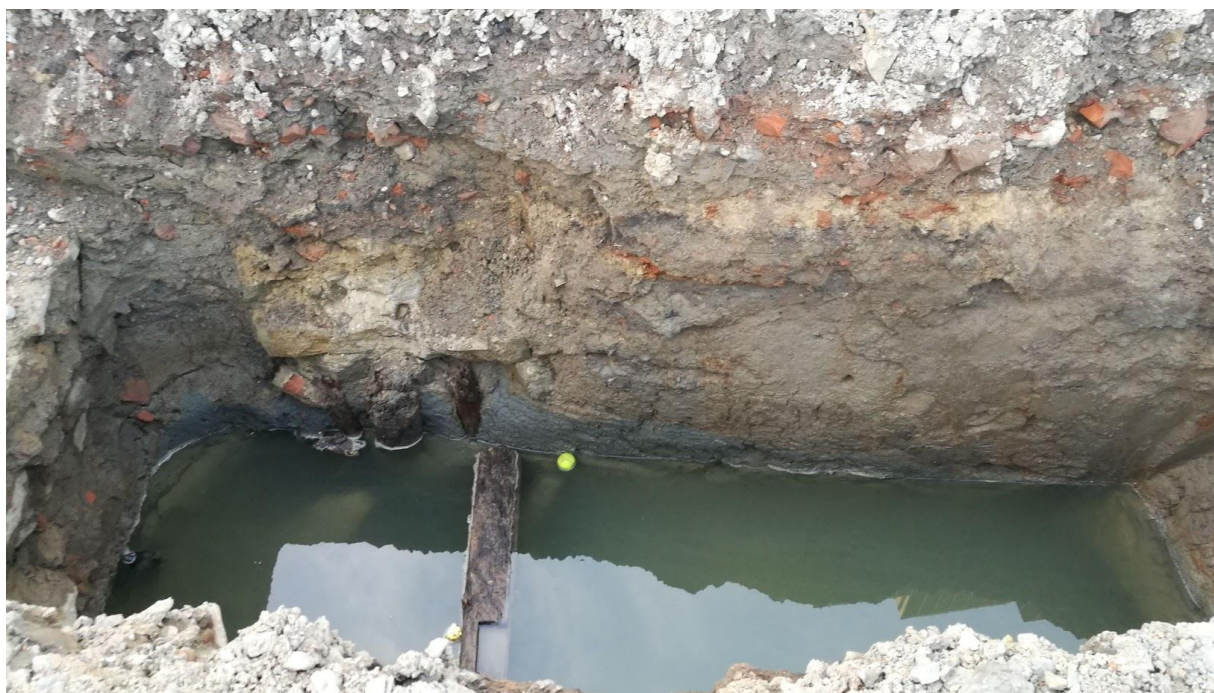
Obr. č. 4

Při výstavbě nového OC byly v okolí Fortenského mlýna v podloží historických budov dokumentovány dřevěné piloty zvyšující únosnost podloží.

Snímky dřevěných kůlů pod objekty u Mlýnského náhonu

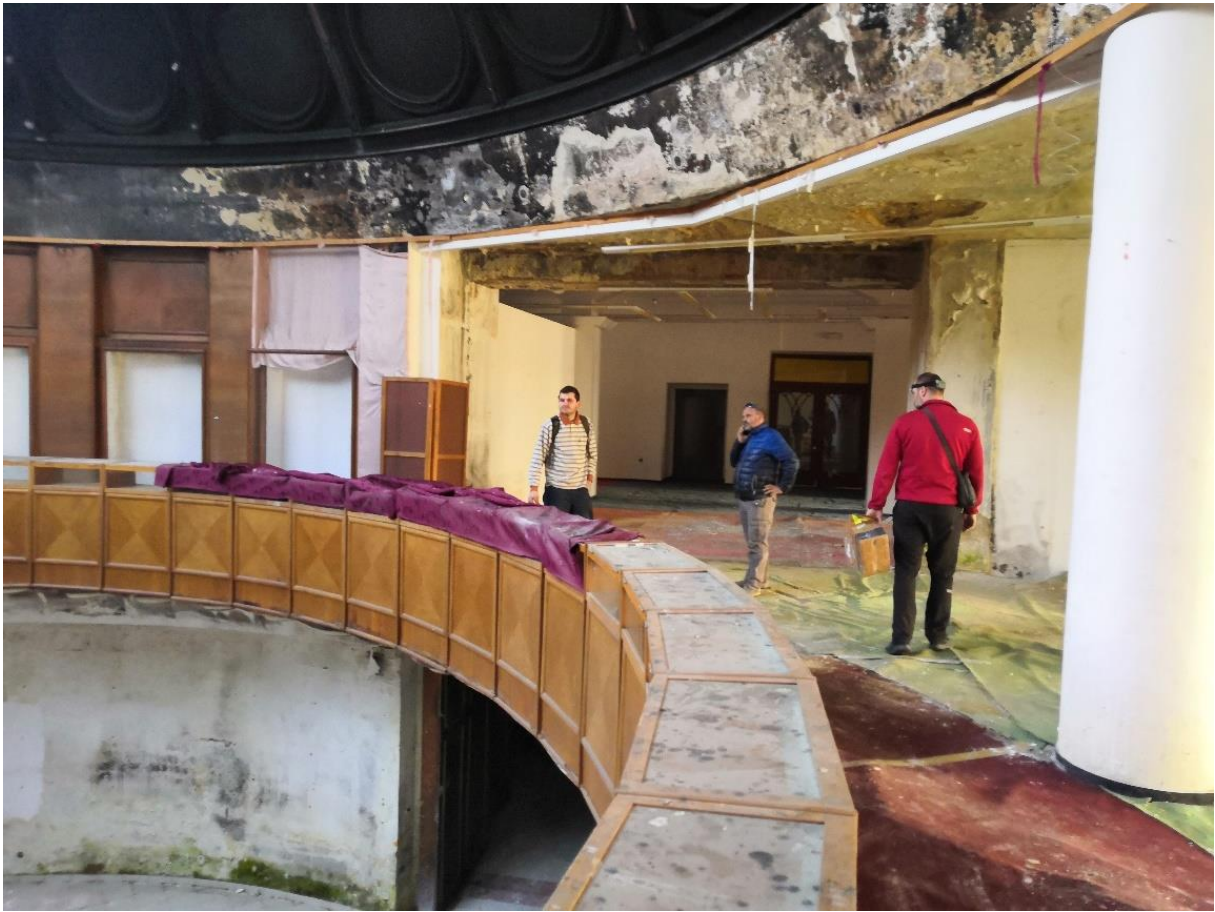
Na základě terénního šetření, které se uskutečnilo dne 30. 10. 2019, nejen v suterénních prostorách bývalého OD Breda v Opavě bylo potvrzeno, že část suterénu, zejména v místě bývalé kotelny, je zatopena vodou. Prostřednictvím latě bylo provedeno ruční měření výšky vodního sloupce, který činil cca 1,5 m. Přesnou výšku vodního sloupce není možné definovat, neboť není zřejmé, zda se snížené dno kotelny, které je zatopeno nachází v celé ploše ve stejné výšce. V kotelně se stále nacházejí staré zrezivělé konstrukce a pohyb po nich představuje bezpečnostní riziko, situaci ztěžuje i fakt, že v objektu je vypnutá elektrina a při rekognoskaci musely být použity kapesní svítilny.

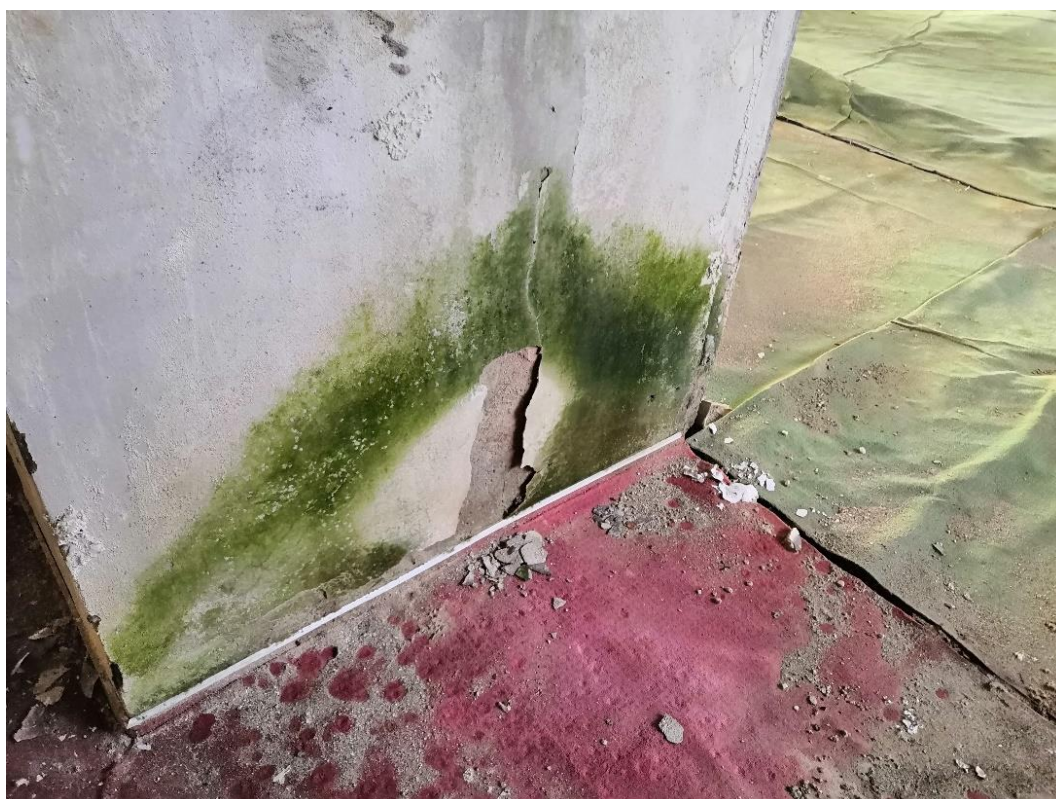
Dle informací správce objektu Ing. Marka Zyguly se voda ve sklepních prostorách bývalého OD Breda nachází trvale, nicméně dochází ke kolísání jejího množství, v období zvýšených srážkových úhrnů se údajně voda nachází v prostoru celého suterénu, v úrovni podlah, tj. o dalších cca 0,5 m výše.

Sklepní prostor bývalé kotelny OD Breda částečně zatopený vodou

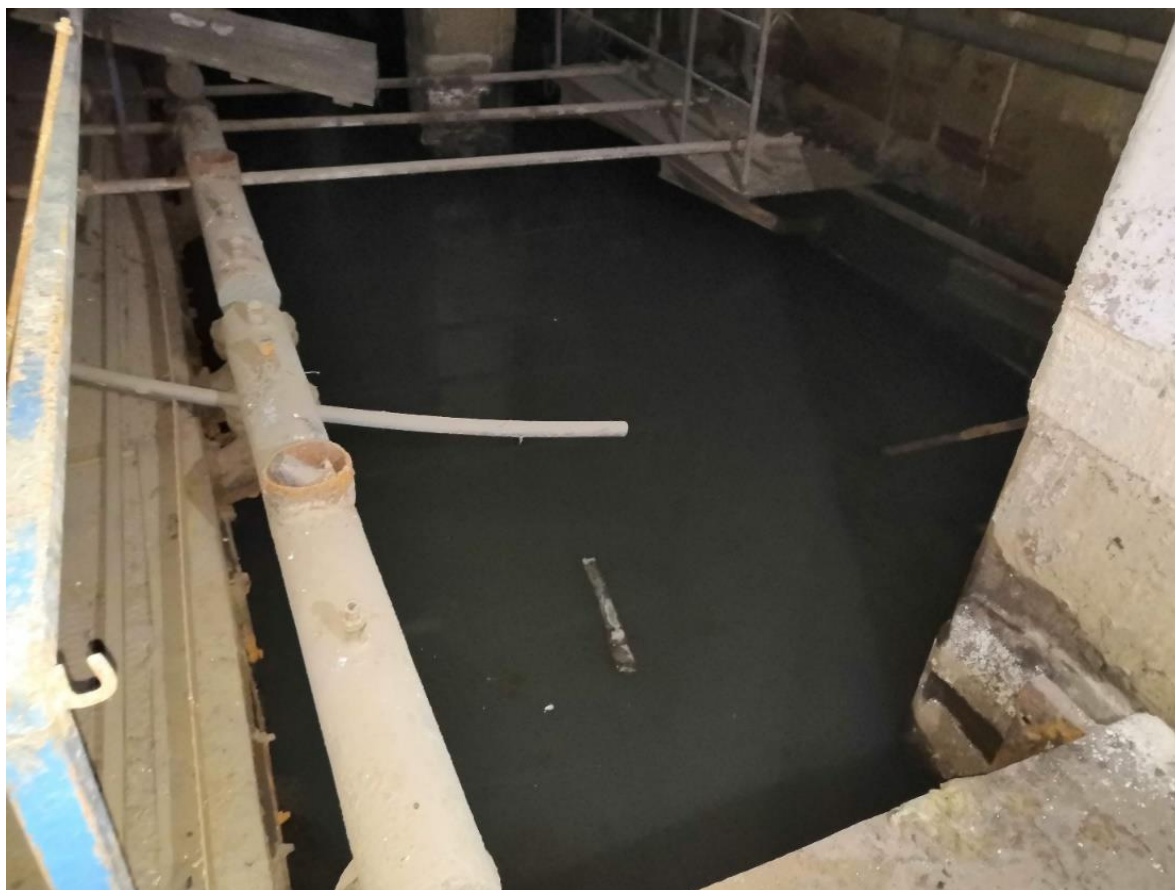
Obr. č. 8

Pro zjištění geneze a pro ověření způsobu likvidace podzemní vody byl ze sklepních prostor, v místě bývalé kotelny, odebrán dne 30. 10. 2019 její vzorek. Rozsah laboratorních analýz byl stanoven na základě domněnky, že se jedná o vodu, která se do sklepních prostor dostává prostřednictvím netěsných inženýrských sítí – kanalizace splašková, či kanalizace dešťová, resp. že se jedná o městské odpadní vody, které jsou směsí splašků a průmyslových odpadních vod, popř. vody dešťové a jiné vody (např. z čištění ulic a veřejných prostranství) odváděné veřejnou kanalizací. Každý provozovatel kanalizační sítě má ve svém provozním řádu definovány požadavky na limity znečištění vody, která smí být do kanalizace vypouštěna.

Sklepní prostor bývalé kotelny OD Breda částečně zatopený vodou, detail, místo odběru vzorku vody

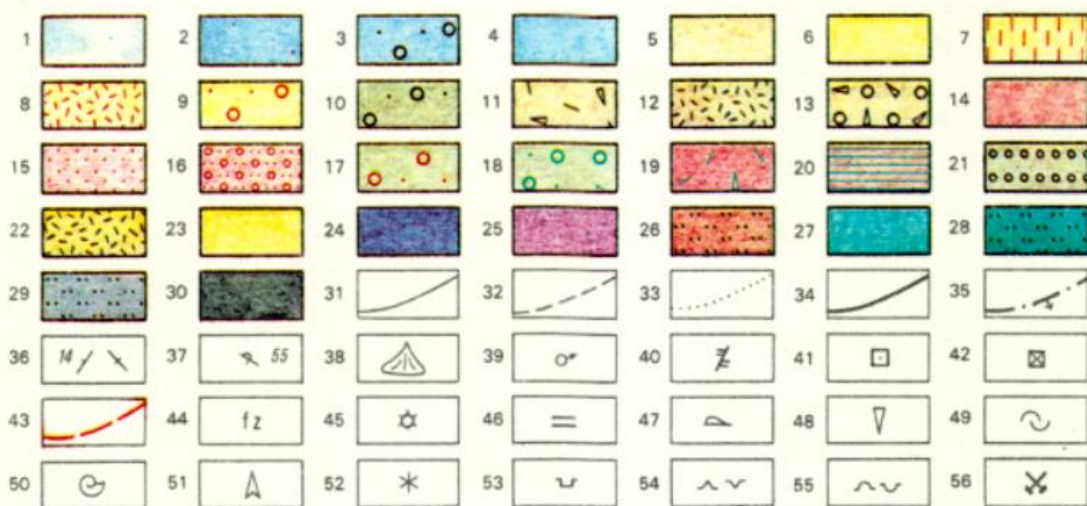
Geologická mapa okolí Opavy

KVARTÉR - holocén: 1 - organické sedimenty (slatiny, hnílokalý); 2 - fluvální, převážně hlinitopísčité sedimenty; 3 - fluvální písčité štěrky; 4 - deluviofluvální, převážně hlinitopísčité sedimenty; 5 - ronové, převážně hlinitopísčité sedimenty;

pleistocén - mladý až střední pleistocén - viselský glaciál (würm) až warthské zalednění (mladý riss): 6 - spraše; 7 - sprašové hlíny; 8 - deluvioeolické sedimenty; 9 - spraše s fluválními písčitymi štěrky pohřbeného údolí řeky Hvozdnice v podloží; 10 - fluvální písčité štěrky; 11 - deluviální hlinitokamenité sedimenty; 12 - deluviální, převážně soliflukční hlinitokamenité sedimenty; 13 - proluviální zahliněné štěrky;
