ŘEZ B-B'

VYPRACOVAL:	PROJEKTOVAL:	KONTROLOVAL:	zodp. projektant: Roman Šípek , Bílovecká 1162/167 747 06, Opava - Kylešovice IČO: 11544619, DIČ: CZ 471118149
Ing. Dušan VLADAŘ	Ing. Dušan VLADAŘ	Roman Šípek	
INVESTOR: Street Hockey Club Opava; Jasná 1, 747 06 Opava; IČ:68177461			STUPEŇ PD:
AKCE: Stavební úpravy - nový povrch a oprava mantinelů hokejbalového hřiště v Opavě, Kylešovicích parc.č. 1070/34, k.ú. Kylešovice [711811]			dle zákona č. 183/2006 Sb. (Stavební zákon)
MÍSTO: Opava, Kylešovice			STAV. ÚŘAD: Opava, MS-K
DATUM: leden 2015			MĚŘÍTKO: 1:250, 1:75, 1:90,7
OBSAH: Řez B - B' - navrhovaný stav			ČÍSLO VÝKR.: D.1.1-04

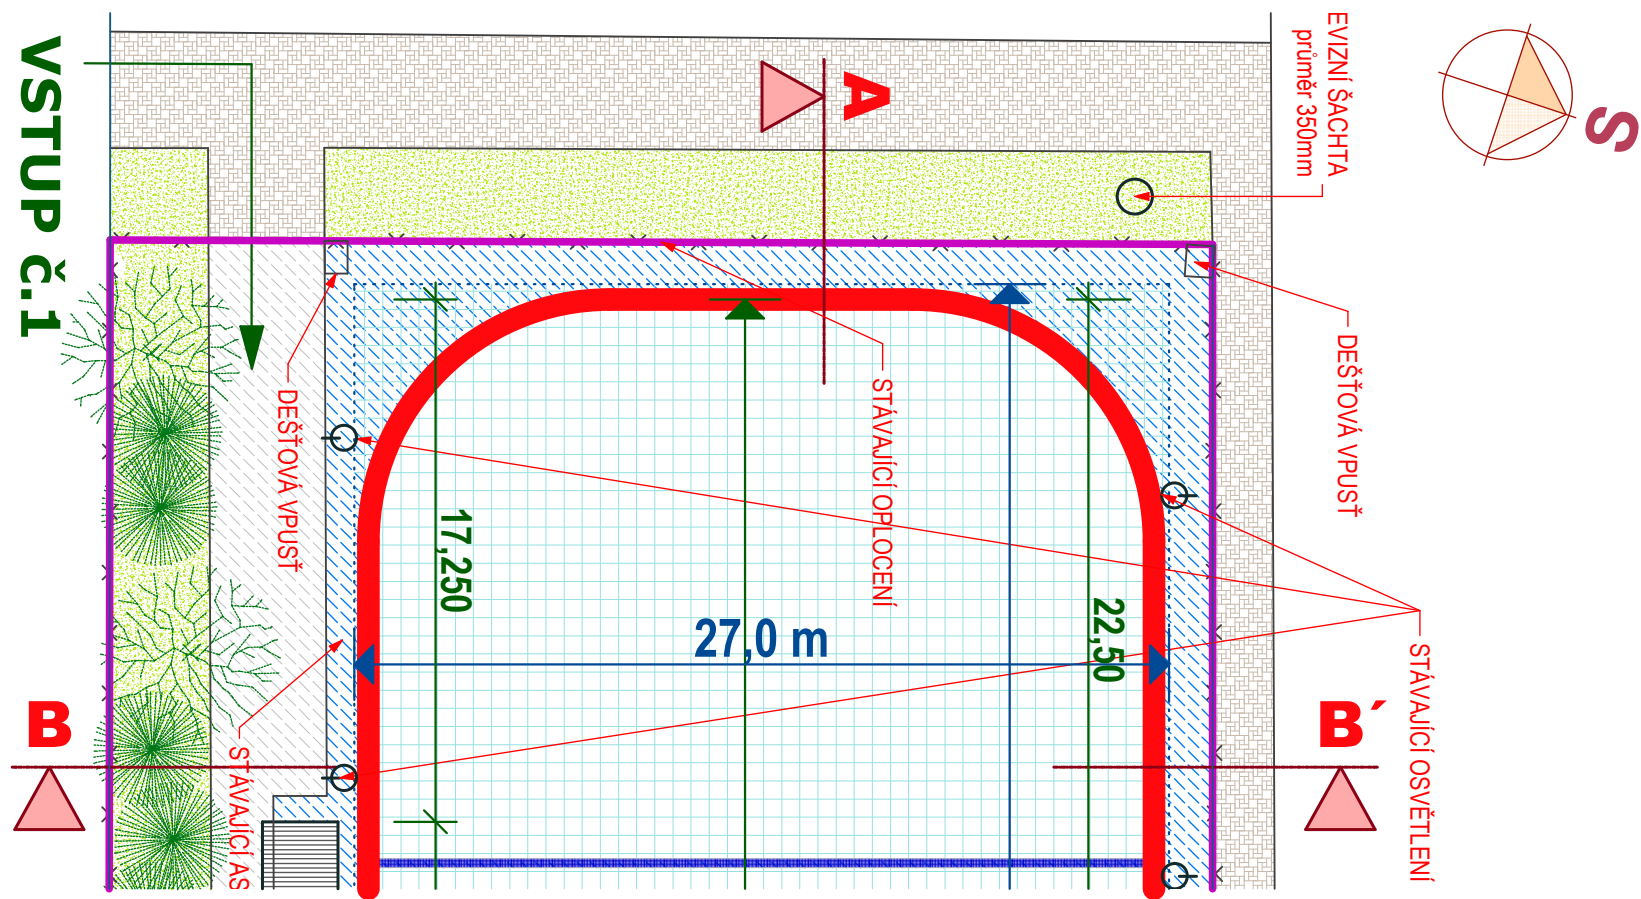
nové konstrukce mantinelů, vč. nových mantinel. desek a ochran. sítí
- předmět stavebních úprav

sportovní povrch nové generace ze speciální směsi polypropylenů
- předmět stavebních úprav
