Řez A - A' - navrhovaný stav

VYPRACOVAL:	PROJEKTOVAL:	KONTRLOVAL:	zodp. projektant: <u>Roman Šípek</u> , Bílovecká 1162/167 747 06, Opava - Kylešovice IČO: 11544619, DIČ: CZ 471118149	
Ing. Dušan VLADAŘ	Ing. Dušan VLADAŘ	Roman Šípek	STUPEŇ PD: dle zákona č. 183/2006 Sb. (Stavební zákon)	
INVESTOR: Street Hockey Club Opava; Jasná 1, 747 06 Opava; IČ:68177461				
AKCE: Stavební úpravy - nový povrch a oprava mantinelů hokejbalového hřiště v Opavě, Kylešovicích parc.č. 1070/34, k.ú. Kylešovice [711811]			MÍSTO:	Opava, Kylešovice
			STAV. ÚŘAD:	Opava, MS-K
			DATUM:	Leden 2015
			MĚŘITKO:	1:250
OBSAH:			ČÍSLO VÝKR.:	
Řez A - A´ - navrhovaný stav			D.1.1-03

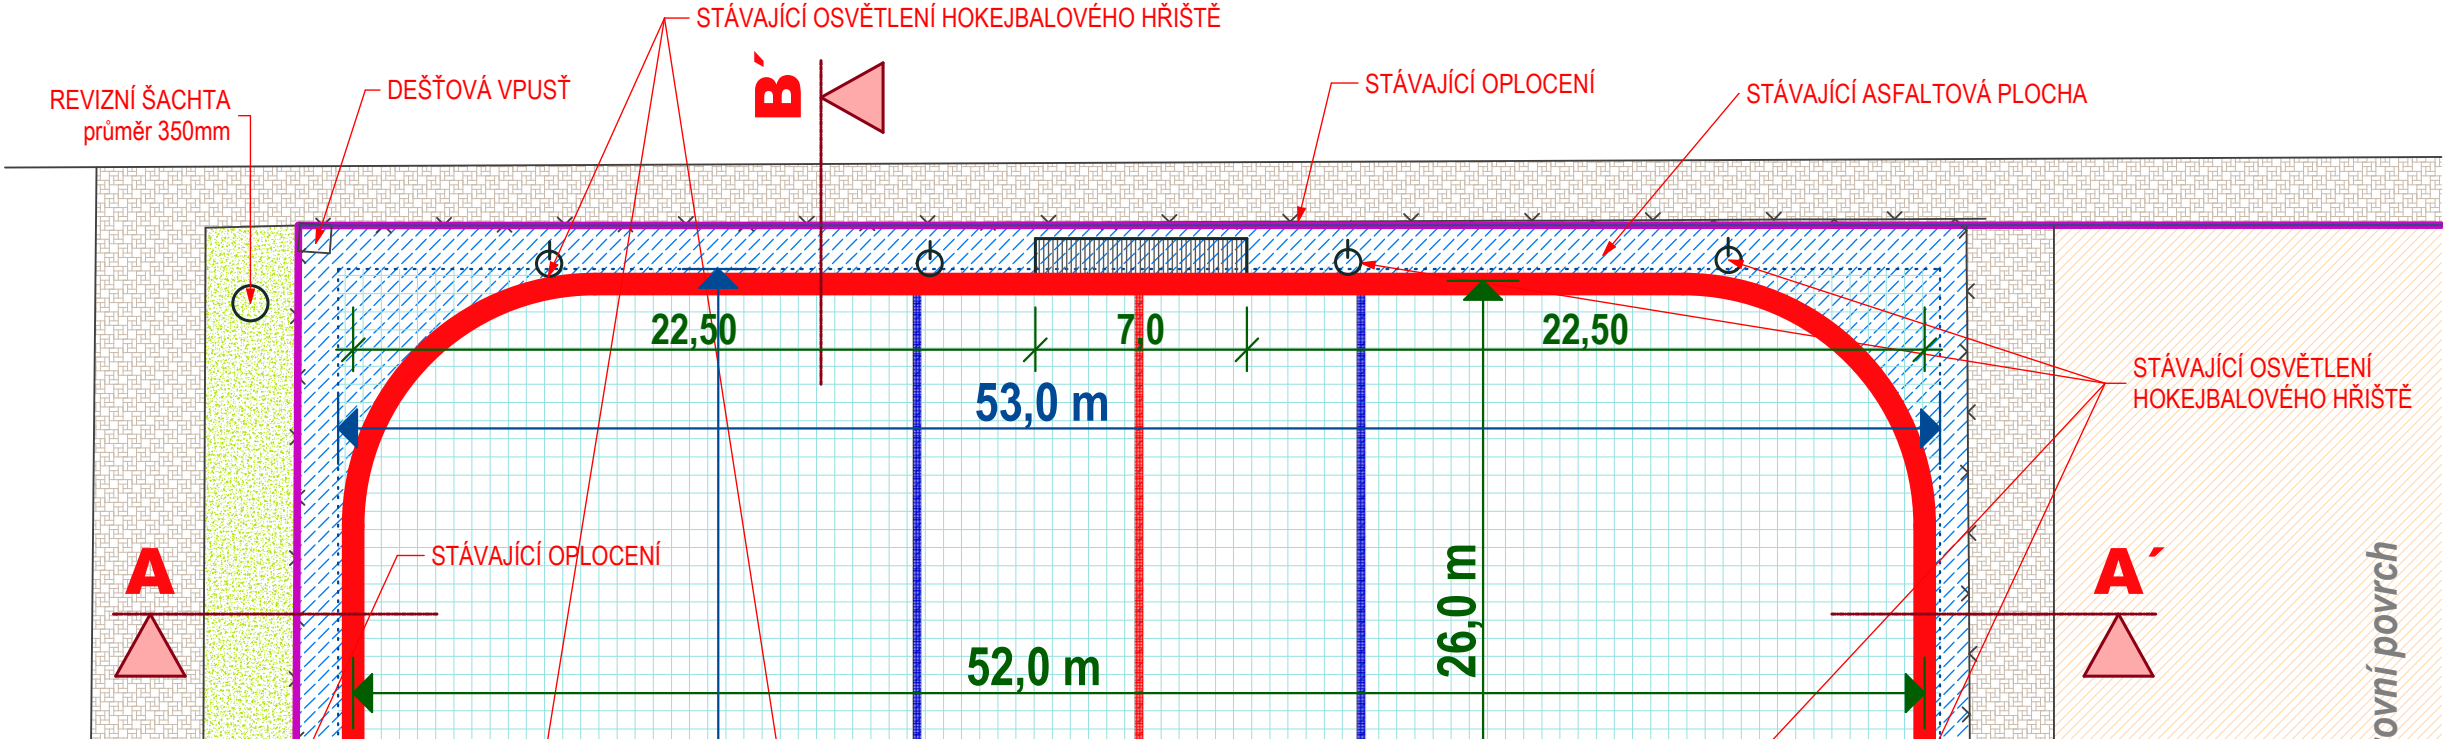
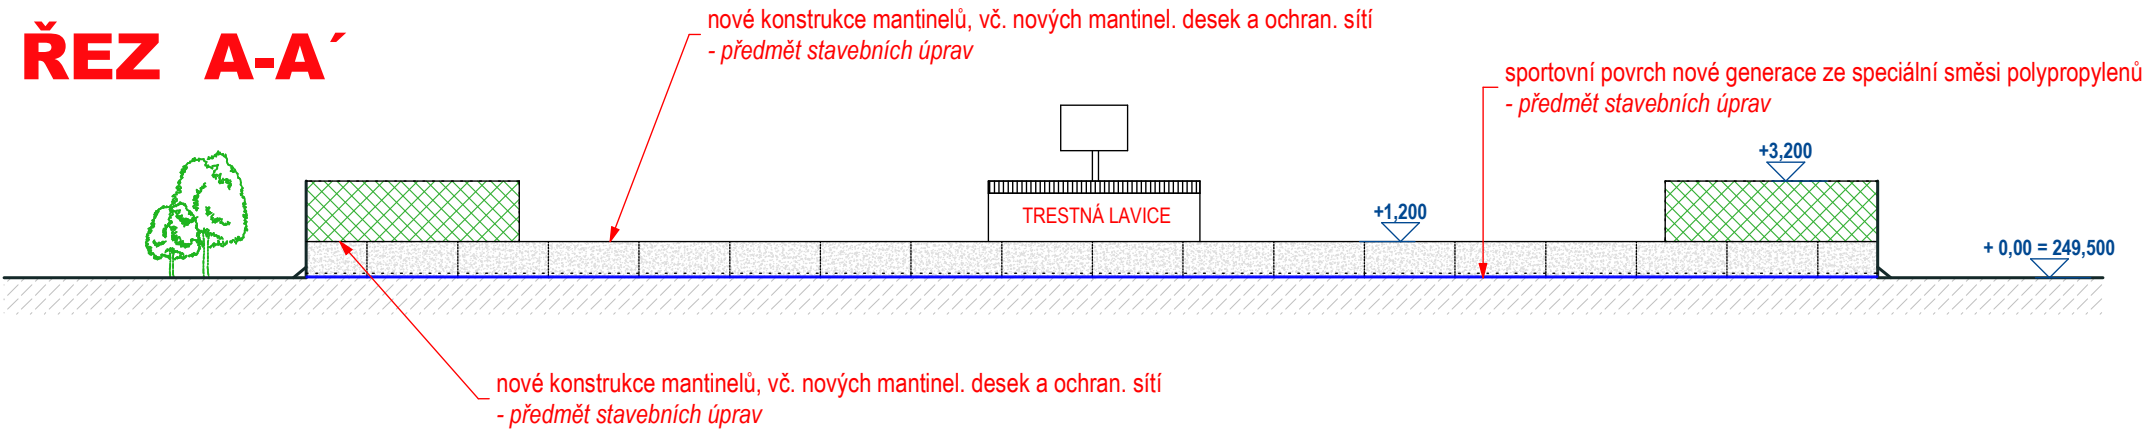
ŘEZ A-A'

nové konstrukce mantinelů, vč. nových mantinel. desek a ochran. sítí
- předmět stavebních úprav

sportovní povrch nové generace ze speciální směsi polypropylenů
- předmět stavebních úprav

±0,00 = 249,500 (BPV)
