Půdorys hřiště - navrhovaný stav

VYPRACOVAL:	PROJEKTOVAL:	KONTROLOVAL:	zodp. projektant: Roman Šípek , Bílovecká 1162/167 747 06, Opava - Kylešovice IČO: 11544619, DIČ: CZ 471118149	
Ing. Dušan VLADAŘ	Ing. Dušan VLADAŘ	Roman Šípek	STUPEŇ PD:	
INVESTOR:			Street Hockey Club Opava; Jasná 1, 747 06 Opava; IČ:68177461	
AKCE:			MÍSTO:	Opava, Kylešovice
Stavební úpravy - nový povrch a oprava mantinelů hokejbalového hřiště v Opavě, Kylešovicích parc.č. 1070/34, k.ú. Kylešovice [711811]			STAV. ÚŘAD:	Opava, MS-K
			DATUM:	Leden 2015
			MĚŘÍTKO:	1:250
OBSAH:			ČÍSLO VÝKR.:	D.1.1-02
Půdorys hřiště - navrhovaný stav

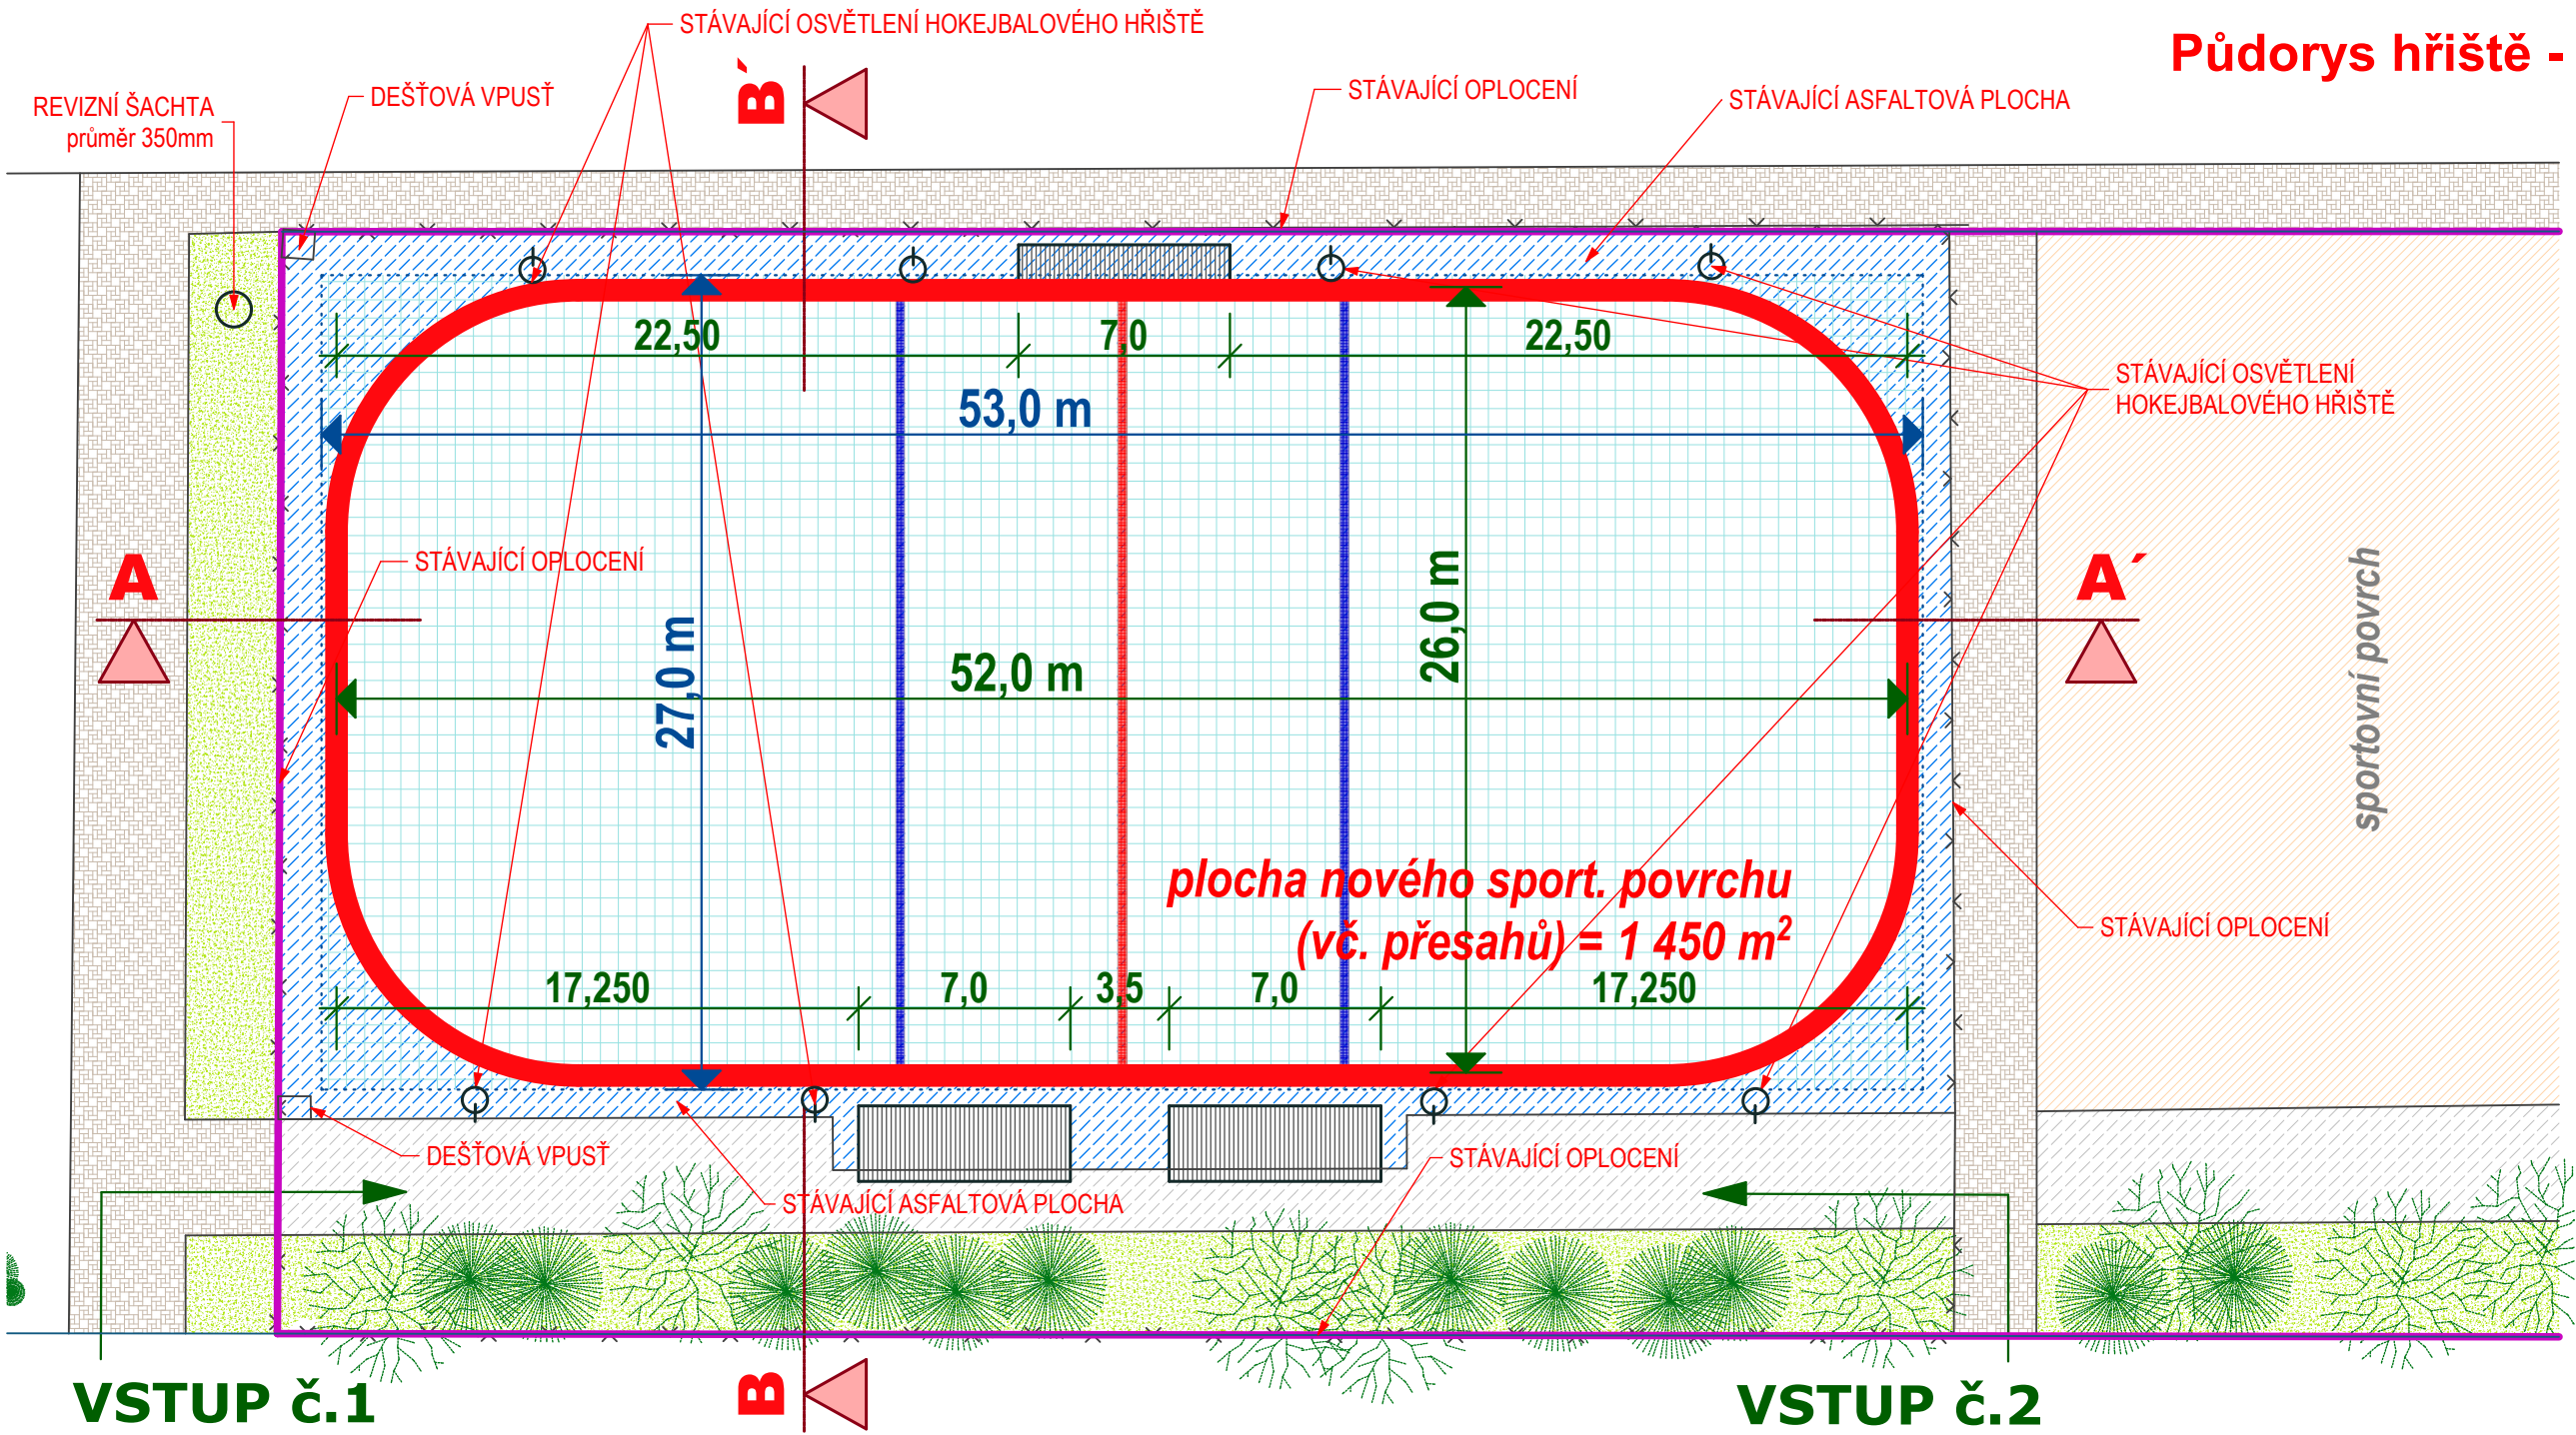
- zeleně a zpevněné plochy v okolí hřiště
- zpevněné plochy - škvára (hutněná)
- zpevněné plochy - asfaltový povrch
- zpevněné plochy - sportoviště (basketbal)
- zpevněné plochy - betonová dlažba

- nové konstrukce mantinelů, vč. nových mantinel. desek a ochran. sítí - předmět stavebních úprav
- sportovní povrch nové generace ze speciální směsi polypropylenů - předmět stavebních úprav

±0,00 = 249,500 (BPV)
